# 40Cr 钢螺栓断裂失效原因分析

**摘 要:** 针对某厂水处理站服役 4 年便发生早期断裂失效的 40Cr 螺栓, 采用化学成分分析、力学性能检测、扫描电镜以及光学显微镜等方法对其断裂原因进行了分析。结果表明, 断裂起源于第二道螺纹根部, 该处存在多道次焊接是引起疲劳断裂的诱因; 轴的心部组织是珠光体+网状铁素体, 属未经调质处理的原材料组织, 其力学性能和疲劳强度不能满足使用要求; 疲劳源处发现硬脆相马氏体组织, 与轴在运转过程中不同心(偏心)产生交变应力的共同作用下使裂纹快速扩展直至断裂。

## Study on Fracture Failure of 40Cr Screw Shaft

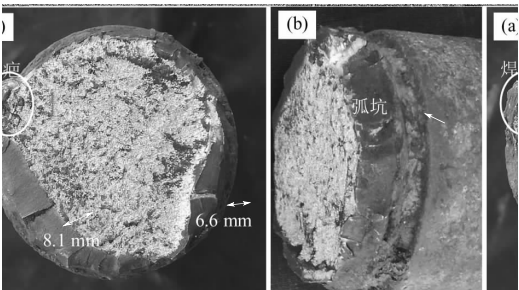
图 1 螺栓的断口及断口的侧面弧坑和焊疤缺陷形貌  
Fig.1 Appearance of screw shaft or crater and weld scar on the side of fracture

该螺栓直径约为 60 mm,在距光滑段的第二个螺纹齿根处断裂,图 1 为螺栓的断口及断口的侧面弧坑和焊疤缺陷形貌,图 1(a) 可见存在两个疲劳区,其中一个较大的疲劳区占总轴周长的 1/3,疲劳扩展深度达 8.1 mm,另一疲劳区大约占总轴周长的 1/6,疲劳扩展深度达 6.6 mm。疲劳扩展区呈黑色,是由于疲劳断口的裂纹与外界相通,裂

纹中有空气、水和水汽等介质进入,发生氧化的结果。在断口侧面上发现焊接形成的月牙状弧坑带、焊疤和弧坑等焊接缺陷,焊疤和弧坑处均发现微裂纹(见图 1(b))。

(a)断口和焊疤形貌;(b)断口侧面弧坑形貌

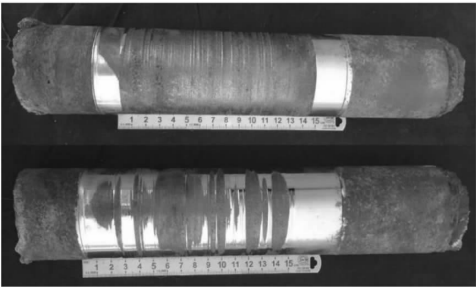
图 2 轴两侧表面光亮带磨损宏观形貌对比  
Fig.2 Comparison of wear morphology of bright band on both sides of shaft

同时还发现断轴光滑段上有两个与轴套匹配形成的周向光亮带,而在两光亮带之间存在多条深浅不一的沿周向磨损的凹槽,经测定凹槽磨损最严重的部位深度为 1.14 mm,沿轴向侧一侧凹槽被部分磨光而另一侧凹槽未被磨损(见图 2),说明有磨粒与轴摩擦形成凹槽,同时轴存在偏心现象。

1) 宏观检验发现螺栓存在偏心现象,而螺栓的疲劳源对应于轴向光亮带的交接部位,说明螺栓在使用过程中不同心存在交变应力。

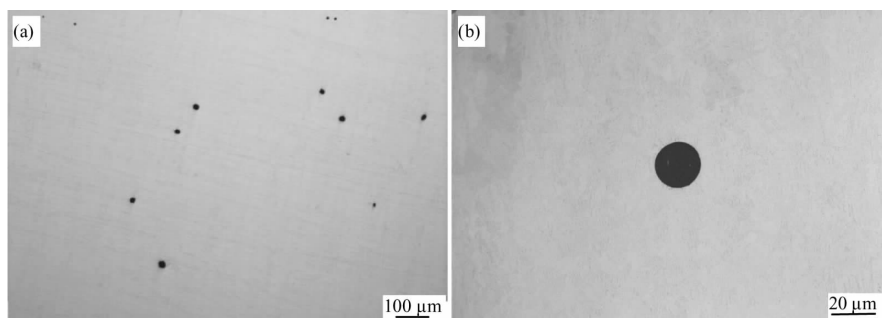
图 3 典型夹渣形貌  
Fig.3 Morphology of typical slag inclusion

在断口疲劳源部位取金相试样,发现试样焊疤周围存在聚集分布的深灰色夹渣,最大尺寸达 55  $\mu\text{m}$ ,

该夹渣破坏了金属的连续性,减少了焊缝截面积,降低了承载能力,当螺栓受载荷特别是交变载荷时,造成应力集中,易引起裂纹,典型夹渣物形貌见图 3。

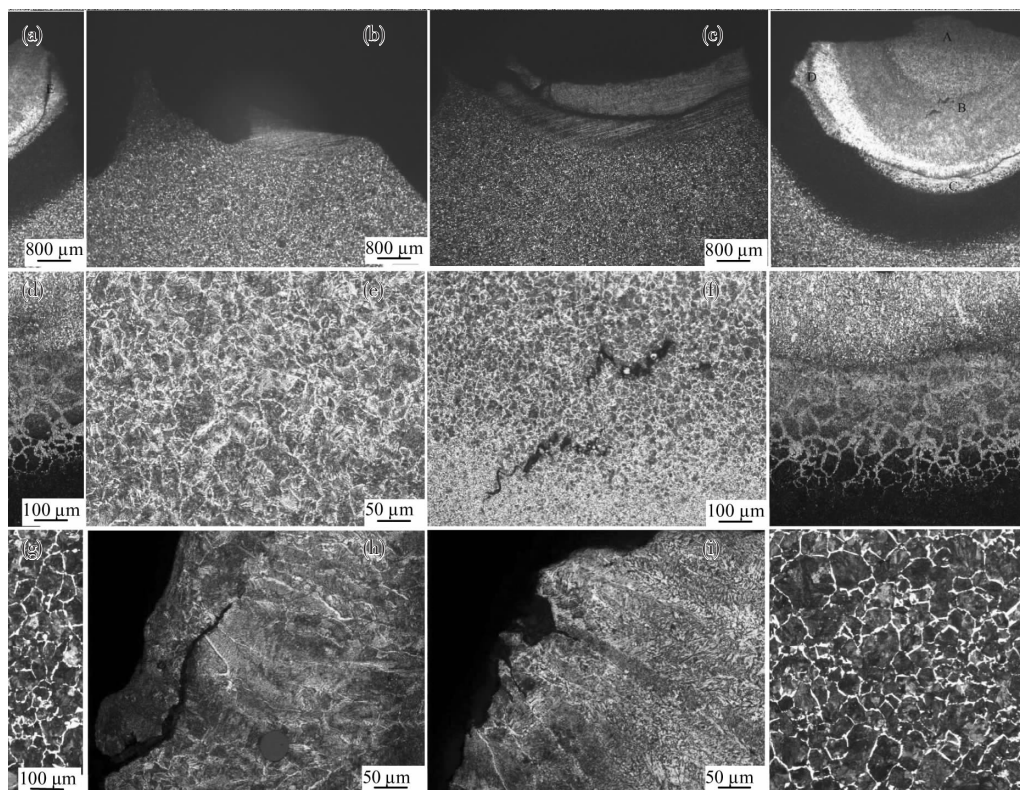
图4 疲劳源区及焊疤处组织形貌

图 4 为疲劳源区及焊疤处组织形貌,在金相显微镜下观察发现,试样裂纹源区发现宽度约为 1.2 mm 和 0.9 mm 的马氏体带(分别见图 4 (a)、图 4 (b)),这种组织将使钢的脆性增大,内应力也较大,在使用时易发生开裂。出现这种组织的原因是由于螺栓在使用运转过程中产生剧烈摩擦磨损,随着运转过程的继续进行,螺栓表面产生塑性变形导致该类组织被充分碾碎而萌生大量次生裂纹,并随着运转进行而逐步扩展。马氏体组织与基体组织界面处有部分脱碳,说明零件表面发生了氧化脱碳,硬度和耐磨性下降,进而降低了疲劳强度,脱碳层厚度大约为 0.2 mm。从图 1 宏观形貌上可见焊疤上存在气孔和熔渣,点焊填

料金属堆积较多,说明该部位存在多次点焊,是典型的多道次焊缝金相组织(见图 4 (c))。图 4 (c) 中的 A 为焊接区,放大后可见其组织为贝氏体(见图 4 (d))。B 焊缝区发现有明显二次裂纹(见图 4 (e)),靠近 B 区形成一个厚度约为 0.55 mm 的马氏体带(见图 4 (f))。此时形成的马氏体是由于焊接接头属局部加热,加之钢的导热快,相当于快速冷却,钢在局部形成了淬火,因此产生了马氏体组织。D 和 E 为焊缝表面形成的柱状晶区,其上存在较宽裂纹(见图 4 (g)) 和沿柱状晶形成的微裂纹(见图 4 (h))。随着焊接的进行,在焊缝金属凝固期间,柱状晶因偏析而存在低熔点液相薄膜,并且由于母材中靠近熔合线的热影响

区中晶粒受到剧烈加热而长得很粗大,晶粒界间也因存在低熔点相而局部熔化,热源移开后邻区发生收缩,使那里的晶界受到拉应力的作用,粗大的晶粒间被撕成一个缺口,于是在凝固的焊缝金属处引起了大的应力集中,致使焊缝中诱发了如图4(g)的宽裂缝。焊接结束的瞬间,被焊金属材料形成弧坑,此时弧坑内的金属是在突然失去加热源的情况下凝固的,弧坑中心温度较低,因而在弧坑内金属凝固时温度梯度很小,形成很大的成分过冷区域,给柱状晶的形成与长

大创造了有利的条件,由于弧坑中的金属属于最末凝固的部分,柱状晶间溶质及杂质的偏析尤为明显,使柱状晶间成为强度最薄弱区域,在应力作用下,裂缝首先沿柱状晶间扩展,最终形成弧坑裂缝。母材基体组织为珠光体+网状铁素体(见图4(i)),说明该螺栓未经过淬火+回火处理。母材非调质组织中存在着较多的铁素体相,它们降低了材料的硬度,从而严重削弱了材料的强度,这也就是硬度及力学性能不满足标准要求的原因。

(a)疲劳区组织形貌;(b)断裂区裂纹形貌;(c)焊疤区域缺陷形貌;(d)A区放大形貌;(e)B区裂纹形貌;(f)C区马氏体带形貌;(g)D区裂缝缺陷形貌;(h)D区沿柱状晶形成的微裂纹;(i)母材组织形貌

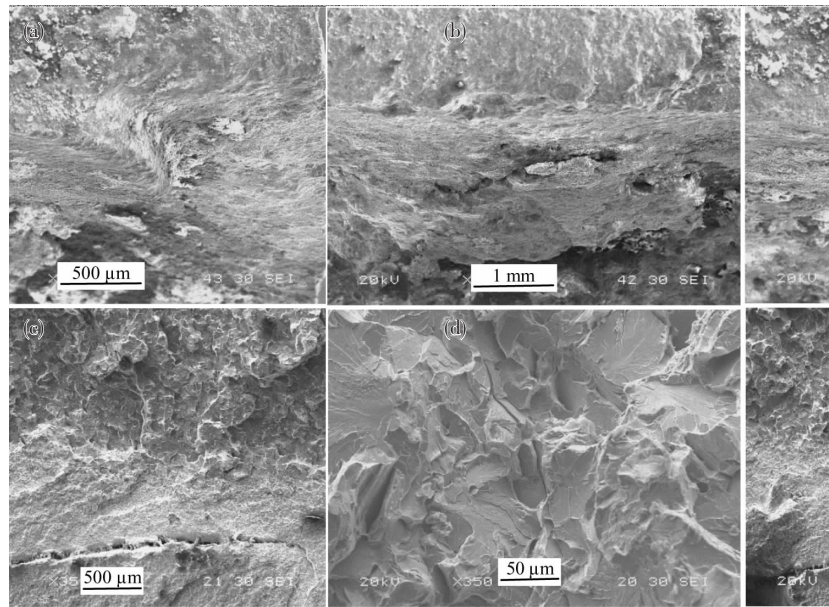
图5 疲劳源处断口形貌

从断口宏观的疲劳弧线上可判断该螺栓是在反复循环加载下的疲劳断裂,在疲劳断口上,可见疲劳扩展区面积比例小而最终瞬断区面积比例大,且存在多个疲劳源,说明循环载荷为较高载荷,即低周疲劳。一般来讲,疲劳源数目越多,说明交变载荷越大,应力集中位置越多或应力集中系数越大,从断裂力学的观点看,机械零件的断裂都要经过裂纹萌生、裂纹扩展和失稳断裂三个阶段<sup>[5]</sup>。断口经超声波清洗后用扫描电镜观察,发现疲劳区为韧窝断口(见图5(a)、图5

(b)),扩展区多为准解理断口,疲劳裂纹扩展区存在明显的沿晶断裂特征和二次裂纹(见图5(c)),图5(d)下部为裂纹源,上部为裂纹扩展区。

该螺栓疲劳区断裂处金相组织为韧性较差的马氏体组织,开裂处的微观形貌有明显的晶间开裂情况,是产生裂纹的客观敏感微结构,由于敏感微结构的存在,螺栓受载工作时,在其芯部应力集中处和轴外部应力集中处(即轴的端部啮合齿的根部)会产生微裂纹。工作时,裂纹会因为材料的韧性不良而加剧扩展,扩展到临界尺寸时,螺栓就发生了快速的失稳破断。

(a) 疲劳源处裂纹形貌; (b) 疲劳源形貌; (c) 二次沿晶裂纹; (d) 裂纹源形貌
