# 某铁路钢轨伤损及其形成机理研究

**摘 要:** 钢轨伤损制约着轮轨接触稳定, 影响行车安全。针对某铁路钢轨在线服役中产生的伤损, 采用 Axio Observer 5m 金相显微镜、Empyrean 型 X 射线衍射仪、Sigma 500 型扫描电镜、FALCON 500 显微硬度计进行多方位检验, 基于有限元仿真技术重现了车轮异常启动状况下的钢轨接触部位瞬时温度场分布。分析结果表明: 该钢轨伤损属于典型擦伤, 伤损深度超过 2 mm, 钢轨伤损部位随着踏面深度的增加, 马氏体含量逐渐减少, 残余奥氏体含量逐渐增多, 导致其对应的显微硬度值逐渐降低。残余奥氏体被马氏体组织包围, 增加微裂纹继续扩展的阻力, 钝化裂纹尖端, 在轮轨表层剪切应力共同作用下, 为微裂纹扩展提供通道, 诱导微裂纹横向扩展, 最终导致钢轨擦伤区域剥离破坏。计算机仿真结果与实际伤损特征基本吻合。

## Analysis on typical rail damage of high speed railway

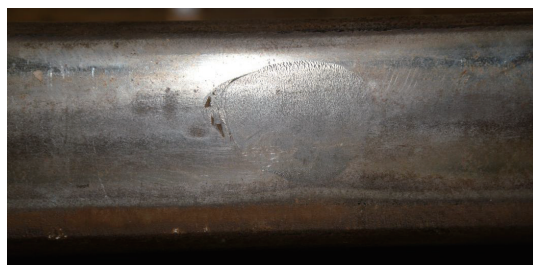
通过对伤损钢轨宏观形貌分析,该钢轨试样表面存在不规则椭圆形凹疤,一侧弧角存在多个掉块形成的凹坑,弧内可见粗糙的擦伤痕,伤损区域长度为31 mm,宽度为17 mm,钢轨轨头伤损宏观形貌如图1所示。在钢轨伤损部位沿轧制方向取金相试样,在磨样机和抛光机上磨制、抛光,采用4%硝酸酒精腐蚀抛光面,在Axio Observer 5m金相显微镜下进行金相组织观察,在Empyrean型X射线衍射仪下进行微区物相分析,在Sigma 500型扫描电镜下对钢轨材料的微观组织结构进行观察,在FALCON 500显微硬度计下进行显微硬度分析。

图1 钢轨伤损宏观形貌

5)建议加强列车空转发生时防空转系统同机车撒砂系统协调配合,共同抑制车轮空转;机车操作人员应熟悉车站附近线路状况,并避免大电流启动;擦伤钢轨应及时进行打磨处理,防止伤损恶化。

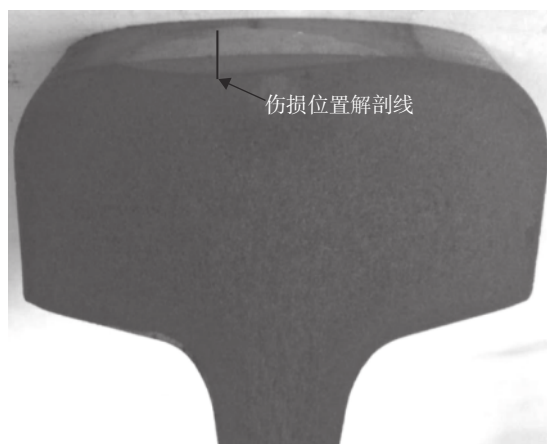
图 2 伤损钢轨金相取样位置

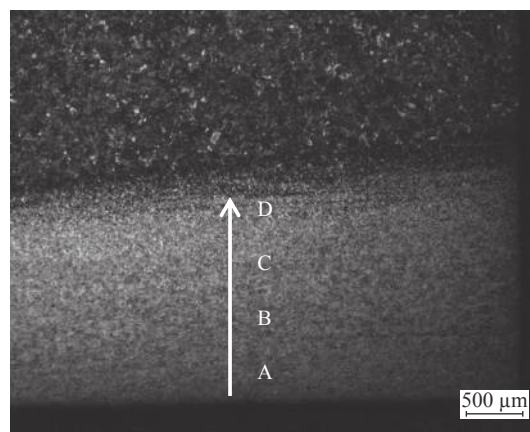
在伤损钢轨上沿轧制方向取金相试样, 取样位置如图 2 所示。制样后在 OM 下观察钢轨伤损部位金相组织, 如图 3 所示, 分析认为钢轨伤损部位具备典型马氏体白层特征, 马氏体层较厚, 达到 2 mm 以上。为精细化研究马氏体层内的组织分布情况, 沿马氏体层厚度方向选取 4 个位置进行精细化组织表征, 具体见图 3 标记。

图 3 OM 下的钢轨伤损部位金相组织

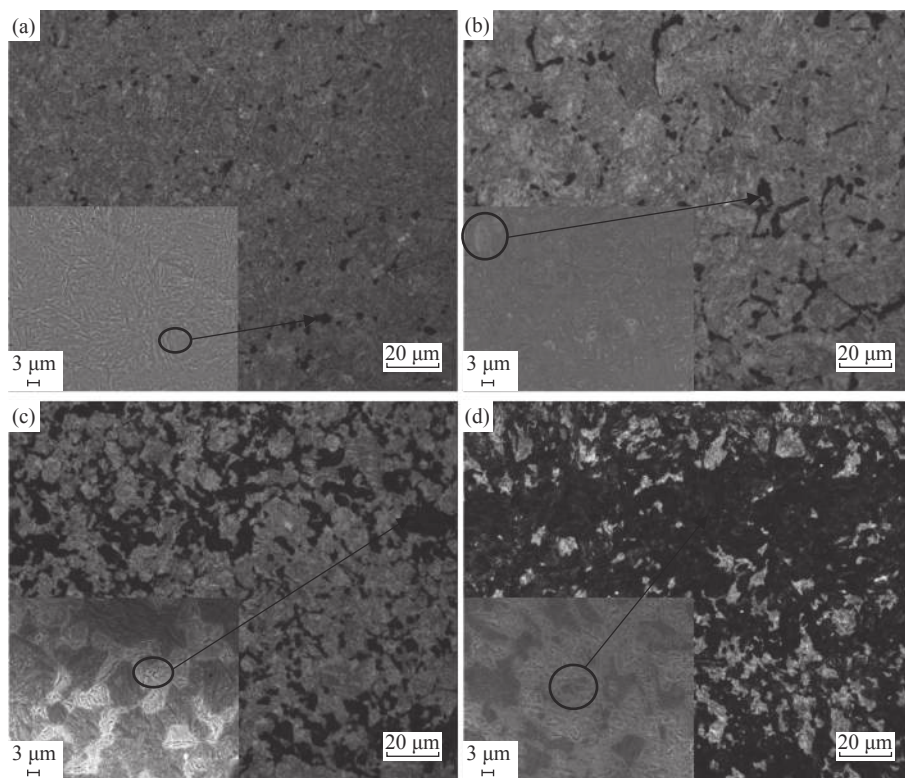
(a)、(b)、(c)、(d) 分布对应图3中取样位置 A、B、C、D

在 OM、SEM 下对上述 4 处位置依次观察, 分析发现距离踏面位置最近的 A 位置的针状马氏体含量最高, 随着距踏面深度的增加(B→D), 马氏体块及含量逐渐减少, 如图 4 所示。与此同时, 随着距踏面深度的增加, 图中“黑色”区域含量越来越多, 为分析该区域的组织类别, 采用 XRD 进行物相分析, 结果如图 5 所示, 分析认为表层组织为马氏体和残余奥氏体, 其中检测位置马氏体含量为 85.4%、残

余奥氏体含量为 14.6%, 过冷奥氏体极速冷却转变过程中由  $\gamma$ -Fe 转变成  $\alpha$ -Fe 和未转变  $\gamma$ -Fe, 结合 SEM 高倍数下显示结果, 该“黑色”区域为不规则的残余奥氏体。综上分析认为, 钢轨表面组织奥氏体化后以超高冷速向马氏体转变时, 由于温降过快, 导致沿晶界转变的马氏体组织未充分完成转变, 同时转变完成的马氏体因体积膨胀, 产生一定量的压应力, 使剩余的奥氏体在转变时需要先克服转变界面压应力, 从而阻碍奥氏体继续转变, 最终形成如图 4 所示的不规则的残余奥氏体被马氏体包围的组织状态。残余奥氏体和马氏体的共存将对钢轨损伤层组织结构的完整性和均一性产生影响。

图4 马氏体层内部精细化组织分布

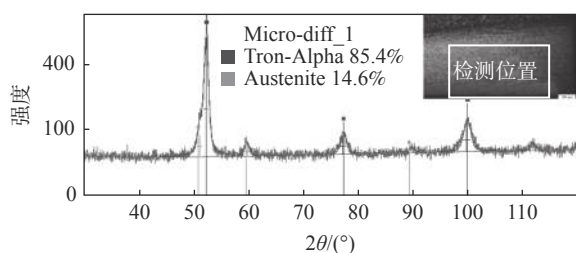
图5 XRD 物相分析谱图

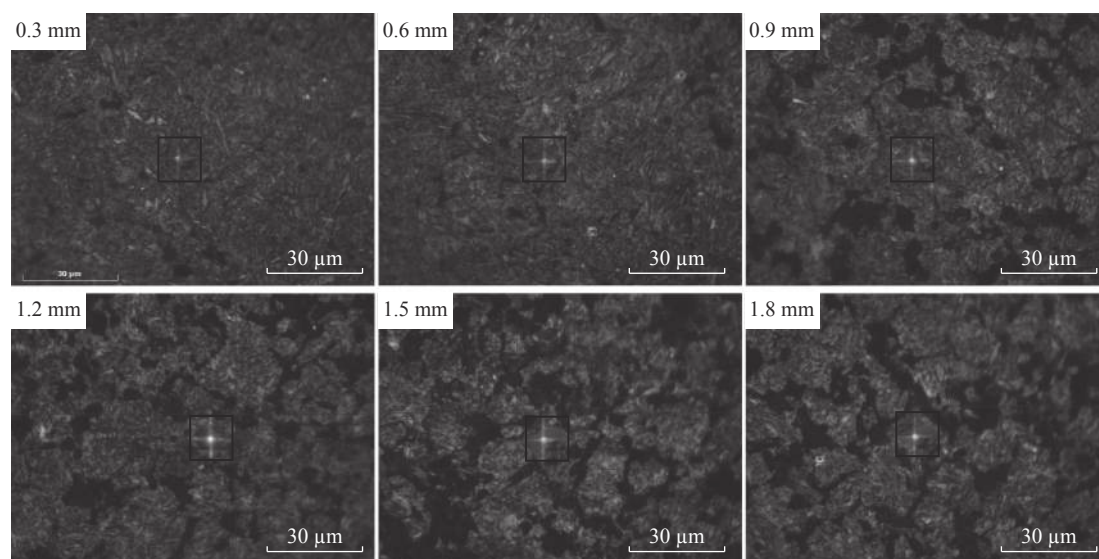
为分析研究钢轨伤损位置的硬度分布特征, 在伤损位置每隔 0.3 mm 测量显微硬度 ( $HV_{0.1}$ ), 共采集 6 点, 具体硬度值测量分布如图 6 所示。显微硬度结果显示, 随着距离踏面深度的增加, 伤损部位显

微硬度值逐渐降低, 距离踏面 0.3 mm 处平均硬度值达 1 011, 距离踏面 0.6、0.9、1.2、1.5、1.8 mm 处

平均硬度值依次为 998、965、821、570、535, 显微硬度值变化同马氏体变化趋势基本吻合。

图 6 显微硬度采集点分布

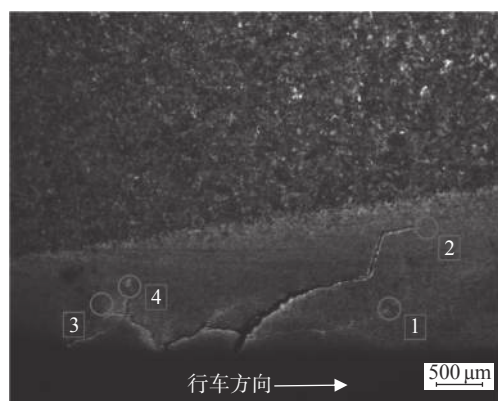
钢轨损伤部位的圆弧过渡区出现不同程度的剥离破坏, 为探明剥离区裂纹微观形貌和形成机制, 笔者在伤损部位沿钢轨轧制方向取金相试样, 图7为试样伤损部位裂纹形貌, 观察发现该系列裂纹由平行于车轮行驶方向的主裂纹与多条次生微细裂纹组成。为细致化研究微裂纹形貌, 选取如图7所示的4段裂纹尖端在 SEM 下进行形貌观察, 结果如图8所示。可以看出, 4处微裂纹扩展路径中均伴随有

图 7 OM 下的伤损部位裂纹形貌

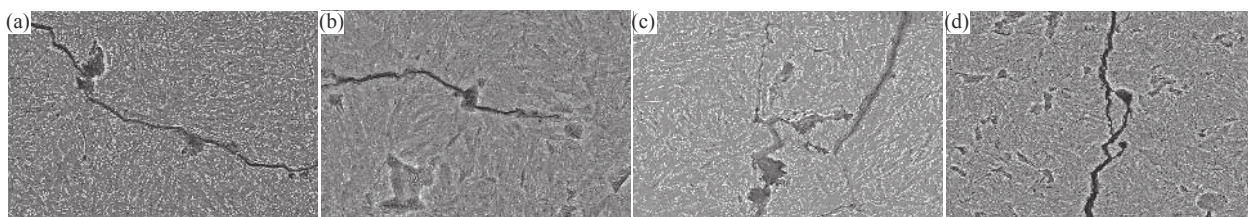
(a) 示图 1, 裂纹尖端; (b) 示图 2, 裂纹尖端; (c) 示图 3, 裂纹尖端; (d) 示图 4, 裂纹尖端

形貌各异的残余奥氏体。分析认为, 残余奥氏体是一种韧性第二相, 其硬度值远低于马氏体组织, 并镶嵌在马氏体组织中间, 由于钢轨踏面受到车轮载荷碾压, 其表层马氏体组织易萌生浅层微裂纹, 在轮轨次表面的剪切应力作用下, 该微裂纹向钢轨踏面内部扩展。因残余奥氏体具有松弛裂纹尖端应力峰的作用, 当微裂纹尖端在脆相中扩展遇到软相残余奥氏体后, 增加了微裂纹继续扩展的阻力, 使裂纹尖端变得钝化。另一方面, 软相残余奥氏体对裂纹尖端的扩展具有引导性, 为微裂纹横向扩展提供通道, 从而诱导微裂纹沿平行于行车方向扩展, 最终导致钢轨擦伤区域剥离破坏。

图 8 钢轨伤损处微裂纹尖端形貌

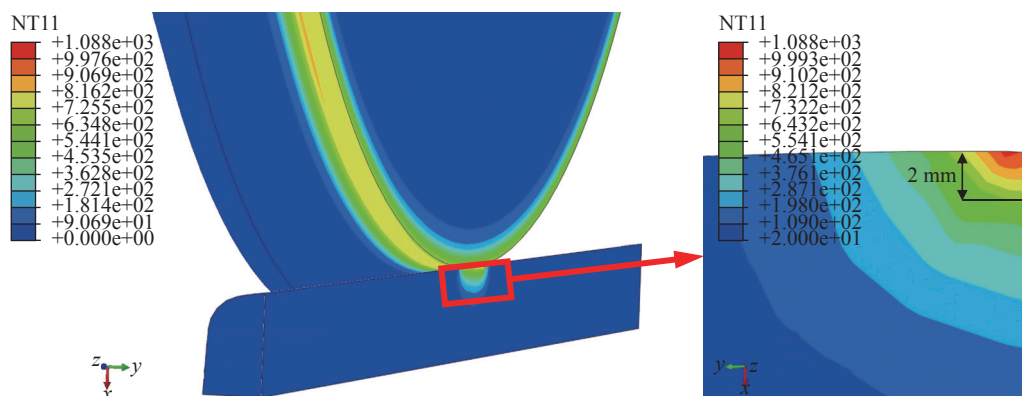
由于轮轨打滑状况下车轮与钢轨传热大部分依赖热传导,且本算例仅开展定性分析,约定模型传热仅分析轮轨间的热传导,热辐射和热对流暂不考虑。计算得到的钢轨接触区域温度场分布如图10所示,分析认为,车辆异常启动条件下钢轨接触区域迅速升温,越接近轨头部位温升速率越高,温度峰值可达1 000 ℃以上,超过了钢轨材料奥氏体化温度。同时从仿真结果发现,随着距钢轨踏面深度的增加,温度逐渐降低,具体如图11所示。当钢轨瞬时温度达到奥氏体化温度以后,由于轮轨接触斑面积较小,导致接触区温度迅速降至室温,完成奥氏体向马氏体转变。图12为JMatPro软件计算得到的U71Mn

钢轨 CCT 曲线,结合图10,钢轨接触区域奥氏体化层厚度达到2 mm,这与案例伤损钢轨马氏体厚度高度吻合。

图10 钢轨接触区域瞬态温度场分布

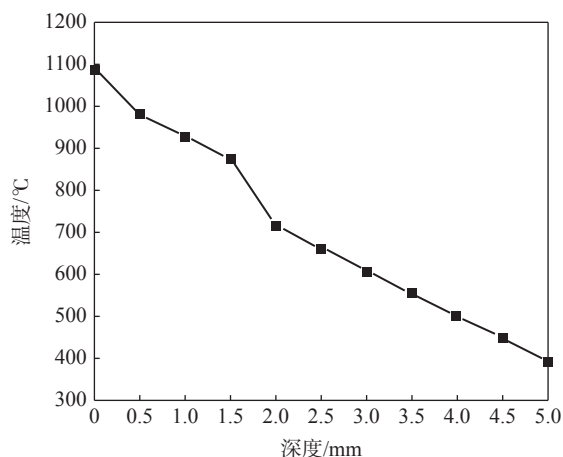
图11 钢轨接触部位温度随深度变化曲线

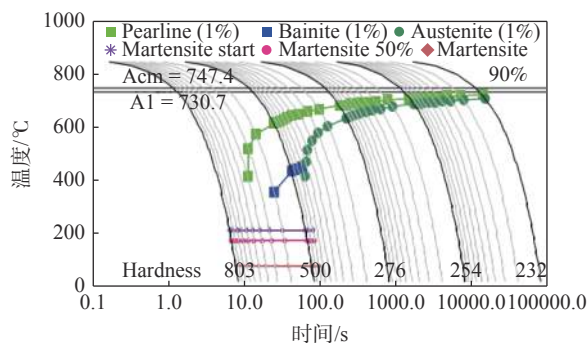
图12 JMatPro 软件计算的 CCT 曲线
