# 铸坯与钢轨成品表面缺陷继承关系研究

(攀钢集团攀枝花钢铁有限公司轨梁厂, 四川 攀枝花 617000)

## Study on the inheritance relationship between billet and rail surface defects

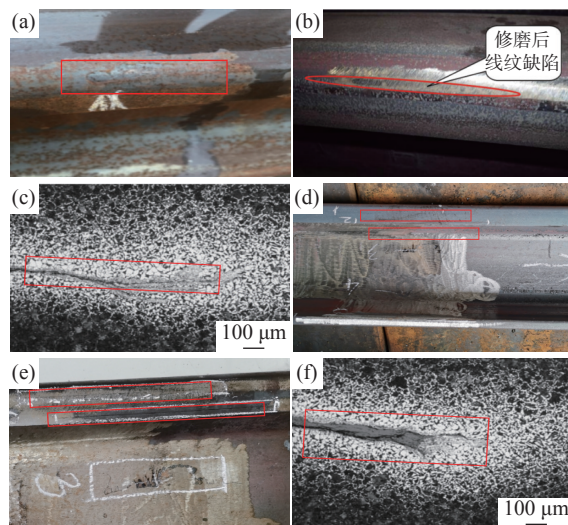
图1 钢轨表面线纹缺陷

在重轨质量检查过程中,发现钢轨表面常出现纵向线纹缺陷及结疤缺陷,部分缺陷宏观可见,部分缺陷呈闭合性,需打磨或酸洗后可见,如图1所示。沿垂直与裂纹方向切割取样,可以看出裂纹深度可达1.5 mm,甚至更深,内部氧化铁皮厚实,边部脱碳明显,如图1(c)、(f)所示。裂纹的发生基本没有规律,偶然性较强,给源头追溯带来了极大的困难,不能明确对应缺陷在铸坯表面的原始位置。

(a) 闭合性线纹缺陷(不可见);(b) 打磨后暴露线纹缺陷;(c) 裂纹形貌及脱碳情况;(d) 开放式裂纹缺陷(外观可见);(e) 外观暴露线纹缺陷;(f) 裂纹形貌及脱碳情况

取轨头侧线纹样送检进行脱碳分析检验,其线纹缺陷中间部位均与基体连接,两端轧疤与基体有明显的界面,轧疤脱落后有明显的凹坑为压入所致。试样均存在向基体内延伸的枝状微裂纹,裂纹上有

大量的氧化物、内氧化质点和严重的脱碳现象,如图 1 的 (c)、(f) 所示。

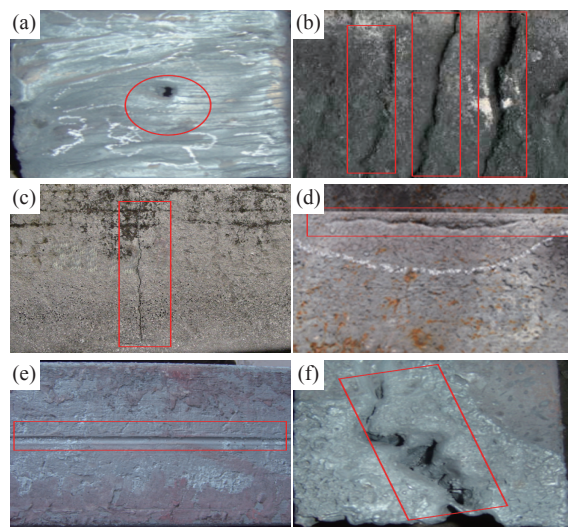
图2 典型铸坯缺陷

连铸缺陷按照发生概率的大小顺序列出了五大类缺陷,即针状气孔/缩孔、表面折叠、表面裂纹、角部裂纹、划伤和切割不良等,如图2所示。由于这些缺陷的存在及钢轨表面质量的高要求,连铸坯必须经过严格的检查、清理、再检查后才能装炉,冗余工作严重阻碍了铸坯热送装效率及节能降耗<sup>[2]</sup>。

(a) 缩孔;(b) 表面折叠;(c) 表面纵裂;(d) 角度横裂;(e) 划伤;(f) 切割不良

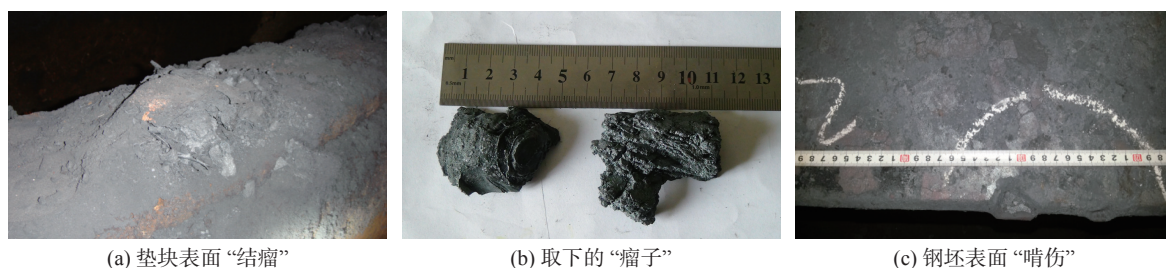
图3 垫块结瘤及钢坯“啃伤”缺陷

加热炉水梁垫块硌伤缺陷是目前影响钢轨表面

质量的极不稳定因素,如图3所示。垫块损伤及结瘤造成的铸坯下表面凹坑缺陷在轧制重轨过程中曾阶段性地出现过头侧和腿尖轧疤及隐蔽性线纹缺陷,其相对位置基本固定,但深浅、长度不一。由于缺陷为下表面,且部分缺陷成闭合性隐蔽状态,完全靠后工序肉眼检查不易发现,极具漏检外发风险并导致批量判废,给生产带来极大损失,引发重大质量事故<sup>[3]</sup>。

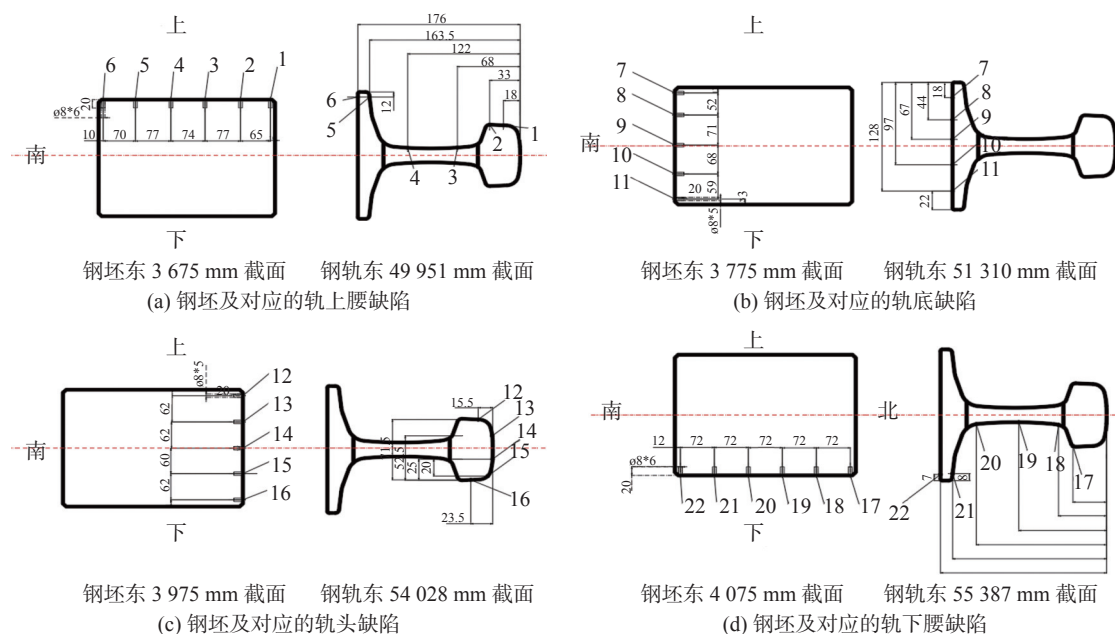
图5 60 kg/m U75V 钢坯和钢轨各部位缺陷对应情况

将制作好的人工孔槽缺陷铸坯送往加热炉加热、除鳞、轧制,取样分析铸坯表面与钢轨成品表面缺陷的继承关系矩阵,并以中部 4 个面进行拟合分析。铸坯人工孔槽及钢轨缺陷分布情况及各部位缺陷演变规律如图 5 所示。

从缺陷纵向位置分析,轨头 6 处缺陷首尾基本一致,轨腰 6 处缺陷在端部时,轨头至轨底方向上的缺陷由西向东偏移,而在中部时,轨底至轨头方向上的缺陷向西轻微偏移,说明头部金属有向西碾撵的趋势。

轨底 5 处由下腿尖至上腿尖向西轻微偏移,说明金属偏上缺陷有向西斜截的趋势。从缺陷位置分析,轨头和轨底的缺陷与铸坯缺陷相比,相对位置成正比放大。

轨腰缺陷与铸坯缺陷相比,相对位置变化较大,金属流动更复杂,按以往的经验判定,棱角缺陷应轧制到腿尖内侧,而实际上,铸坯上下表面靠南棱角缺陷经轧制后均翻越腿尖,到轨底平面距离腿尖10 mm处,在轧制过程中金属是偏向轨底流动的。

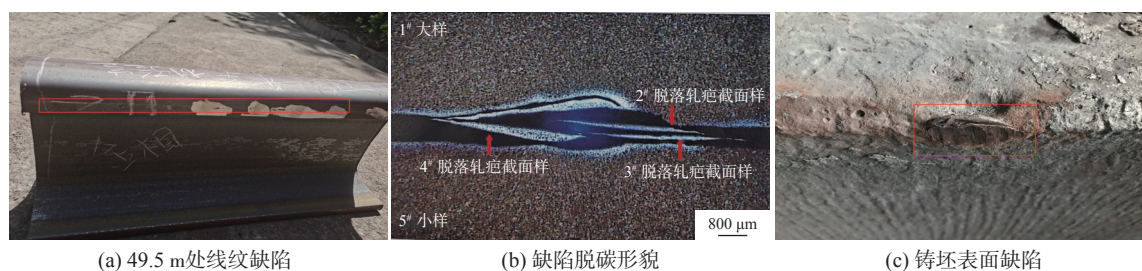
图 8 铸坯—成品缺陷位置对应关系

在 280 mm×380 mm 断面轧制 60 kg/m 重轨生产中进行了缺陷对应试验,在成品钢轨中发现有缺陷时,立即对同批次加热炉中的钢坯打再热进行检查验证。钢轨质量检查时发现东 49.51 m 北头侧有规格为 0.6 mm(深)×0.4 mm(宽)×415 mm(长)的线

纹缺陷,如图8(a)所示,通过取样脱碳检验发现裂纹上存在严重的脱碳现象,如图8(b)所示,说明此缺陷经高温长期加热而成,按照对应的延伸系数及缺陷对应位置拟合(图7),反推出在钢坯上东 3.490 8 m 处可能存在缺陷规格约为 9.522 0 mm(深)×6.348 0 mm(宽)×29.266 6 mm(长)的缺陷,再通过再热坯缺陷查找对应。对应检查时,在再热坯对应位置确实发现了此类缺陷,如图8(c)所示,缺陷实际位置处于东 3.495 m 处钢坯下表面北侧棱角处,规格为 9.35 mm(深)×5.98 mm(宽)×28.96 mm(长),形貌相似度达到 90%,位置准确度高达 98%,然后结合缺陷形貌判定是原料带来缺陷还是加热炉产生,最后采取钢坯缺陷清理或调整加热炉步距等措施予以缺陷消除。同时也通过研究数据确定了铸坯表面缺陷形貌在钢轨表面不会形成超标缺陷的深宽比检查标准,原料凹坑缺陷的深度<5 mm 时,或是当深度<5 mm 且深宽比≤1:5 时,缺陷在轧制过程中均可得到消化,或不会在钢轨成品上形成超标的缺陷。
