# 某铁路钢轨伤损及其形成机理研究

**摘 要:** 钢轨伤损制约着轮轨接触稳定, 影响行车安全。针对某铁路钢轨在线服役中产生的伤损, 采用 Axio Observer 5m 金相显微镜、Empyrean 型 X 射线衍射仪、Sigma 500 型扫描电镜、FALCON 500 显微硬度计进行多方位检验, 基于有限元仿真技术重现了车轮异常启动状况下的钢轨接触部位瞬时温度场分布。分析结果表明: 该钢轨伤损属于典型擦伤, 伤损深度超过 2 mm, 钢轨伤损部位随着踏面深度的增加, 马氏体含量逐渐减少, 残余奥氏体含量逐渐增多, 导致其对应的显微硬度值逐渐降低。残余奥氏体被马氏体组织包围, 增加微裂纹继续扩展的阻力, 钝化裂纹尖端, 在轮轨表层剪切应力共同作用下, 为微裂纹扩展提供通道, 诱导微裂纹横向扩展, 最终导致钢轨擦伤区域剥离破坏。计算机仿真结果与实际伤损特征基本吻合。

## Analysis on typical rail damage of high speed railway

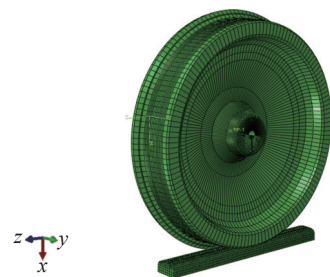
图9 网格化的轮轨滚动接触热-机耦合有限元模型

轨粘着力骤降, 轮轨瞬时剧烈摩擦, 在大的接触应力下使轮轨接触区域迅速升温, 直至局部完全奥氏体化, 最后快冷形成马氏体。为重现马氏体形成过程中钢轨接触斑附近的温度场变化特征, 笔者通过调研钢轨服役中的边界条件, 基于 ABAQUS 软件结合线路实际建立轮轨三维滚动接触热-机耦合有限元模型, 重现车轮异常启动状况下钢轨接触区域摩擦制热、瞬时温度场分布等热响应, 实现钢轨擦伤过程可视化。考虑到计算成本, 简化钢轨模型, 并在钢轨表层 5 mm 范围内实现网格细化, 模型材料属性均随温度变化, 轮轨接触采用“硬”接触, 主面选择车轮接触面, 从面为钢轨踏面, 车速约定为 120 km/h, 异常启动分析步设置为瞬时 2 s, 摩擦系数设置为 0.3, 环境温度约定为 25℃, 网格化的三维轮轨滚动接触热-机耦合有限元模型如图 9 所示。
