# 铸坯与钢轨成品表面缺陷继承关系研究

(攀钢集团攀枝花钢铁有限公司轨梁厂, 四川 攀枝花 617000)

## Study on the inheritance relationship between billet and rail surface defects

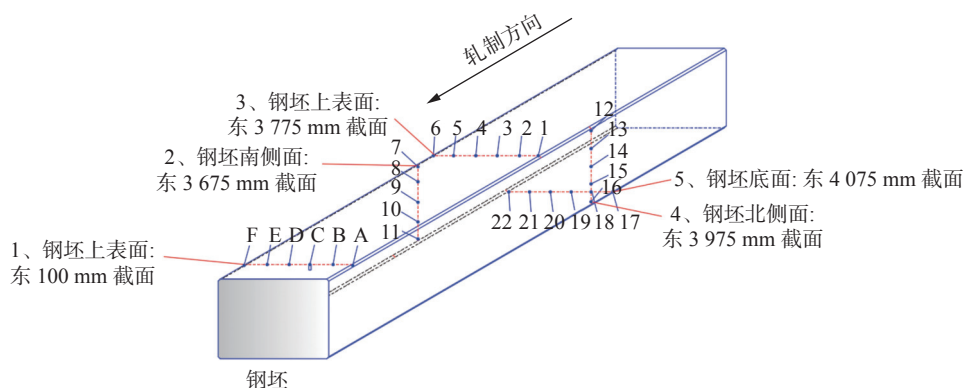
图4 铸坯人工孔槽缺陷分布示意

为找出重轨成品与铸坯缺陷之间的继承关系,以 60 kg/m 钢轨为例,在铸坯 5 个截面方向上人工缺陷分布位置如图 4 中数字和字母所示,通过正常轧制,观察缺陷演变结果及继承关系<sup>[4]</sup>。按照图 5 中数字和字母所示位置分别在铸坯上钻孔,孔的大小为  $\varnothing 8\text{ mm} \times 20\text{ mm}$ ,正常轧制成 60 kg/m 钢轨,观察缺陷演变后的宏观形貌,将带有缺陷的钢轨针对性锯切取样,采用 OLYMPUS 手持式涡流探伤仪、

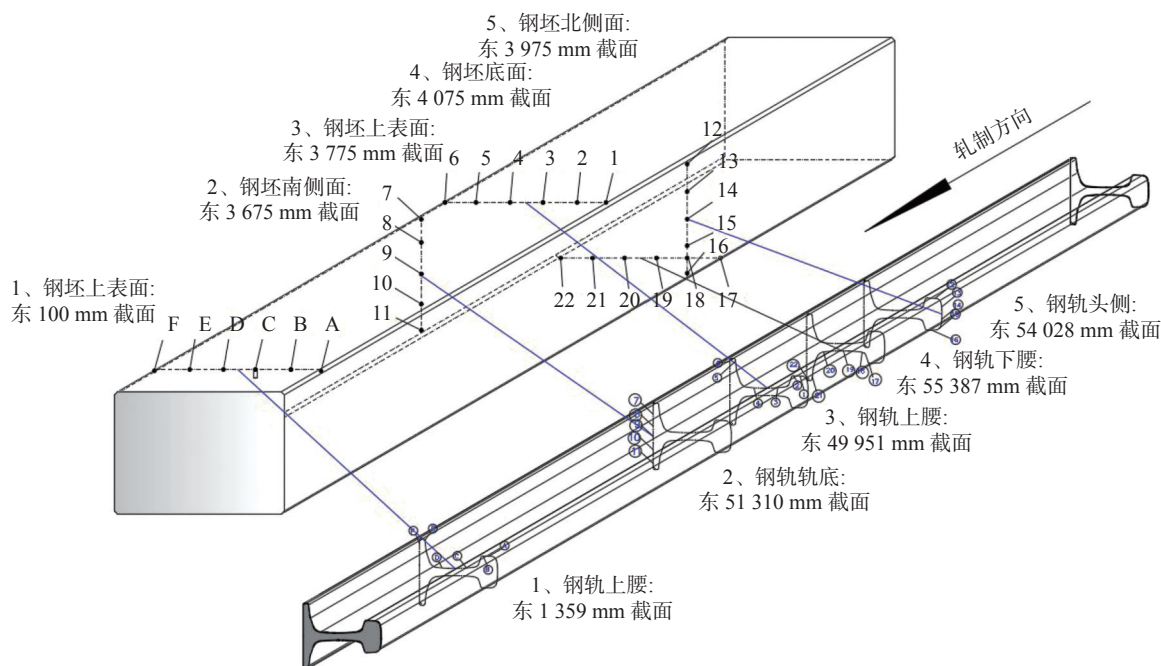
图6 铸坯—成品缺陷位置对应关系

以60 kg/m重轨为例,综合分析对比人造缺陷与钢轨成品表面缺陷的位置及深宽长参数,以及各部位缺陷演变规律,可判断铸坯表面缺陷与钢轨成

品表面缺陷具有明显的对应关系,如图6所示,模拟出了铸坯轧制成钢轨后,切片重组在同断面的相对

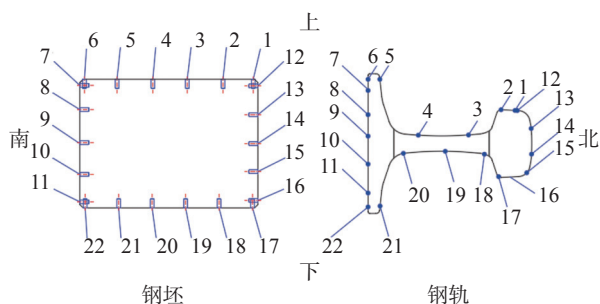
图7 铸坯—成品表面缺陷继承拟合示意

位置关系,拟合出钢轨铸坯—成品缺陷继承关系,如图7所示。

纹缺陷,如图8(a)所示,通过取样脱碳检验发现裂纹上存在严重的脱碳现象,如图8(b)所示,说明此缺陷经高温长期加热而成,按照对应的延伸系数及缺陷对应位置拟合(图7),反推出在钢坯上东 3.490 8 m 处可能存在缺陷规格约为 9.522 0 mm(深)×6.348 0 mm(宽)×29.266 6 mm(长)的缺陷,再通过再热坯缺陷查找对应。对应检查时,在再热坯对应位置确实发现了此类缺陷,如图8(c)所示,缺陷实际位置处于东 3.495 m 处钢坯下表面北侧棱角处,规格为 9.35 mm(深)×5.98 mm(宽)×28.96 mm(长),形貌相似度达到 90%,位置准确度高达 98%,然后结合缺陷形貌判定是原料带来缺陷还是加热炉产生,最后采取钢坯缺陷清理或调整加热炉步距等措施予以缺陷消除。同时也通过研究数据确定了铸坯表面缺陷形貌在钢轨表面不会形成超标缺陷的深宽比检查标准,原料凹坑缺陷的深度<5 mm 时,或是当深度<5 mm 且深宽比≤1:5 时,缺陷在轧制过程中均可得到消化,或不会在钢轨成品上形成超标的缺陷。
